**Reporte Técnico: Ajuste mecánico y alineación en Torno CNC de maquinado
de Marros**

27/06/2022

El servicio de asistencia técnica con mano de obra de Ing. de control consistió en la corrección de torreta mediante el desmontaje y ajuste del sistema mecánico y posteriormente su correcta alineación y puesta en marcha. En el presente trabajo se menciona el detalle del servicio.

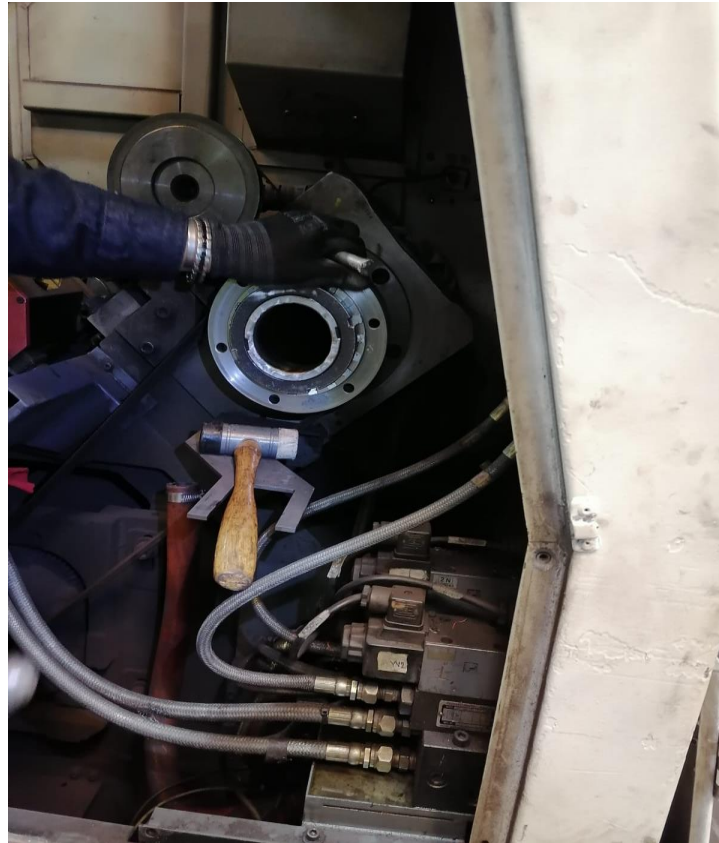
Imagen 1.0 Electroválvulas de control

En la imagen 1.0 se puede observar las electroválvulas de control, las cuales son las encargadas del accionamiento lógico y secuencial del mecanismo, esto haciendo uso de señales eléctricas que llegan por medio un controlador lógico programable, siendo este el encargado del procesamiento de dichas señales para el funcionamiento de las partes mecánicas involucradas.

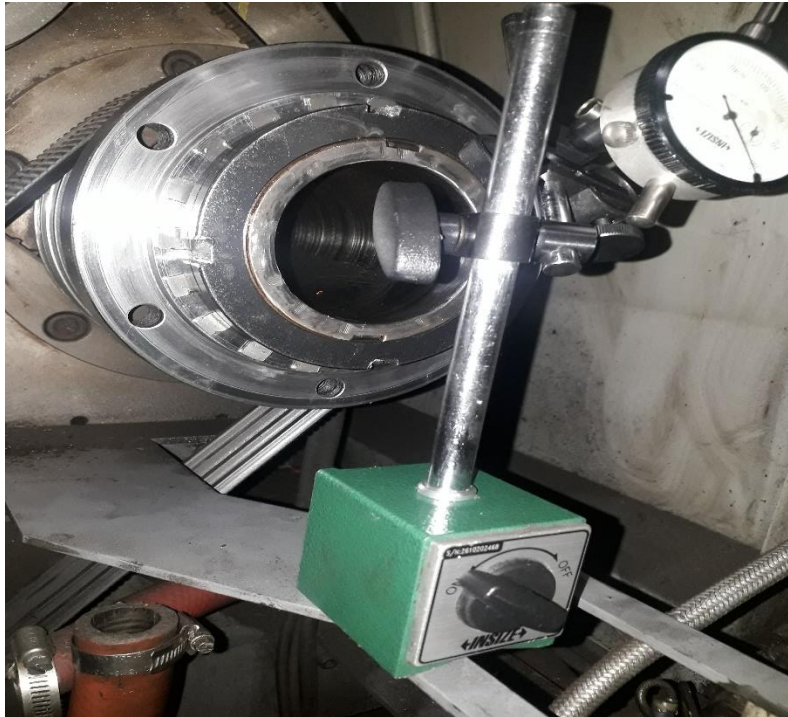
Imagen 2.0.- Análisis de desbalanceo con calibrador

En la Imagen 2.0 Se puede observar el calibrador de caratula con base magnética posicionado para realizar la medición de desbalance en la cara externa de la brida, obteniendo ceros de diferencia en la brida de sujeción interna y una medición de error de 30 en la brida sujeción externa.

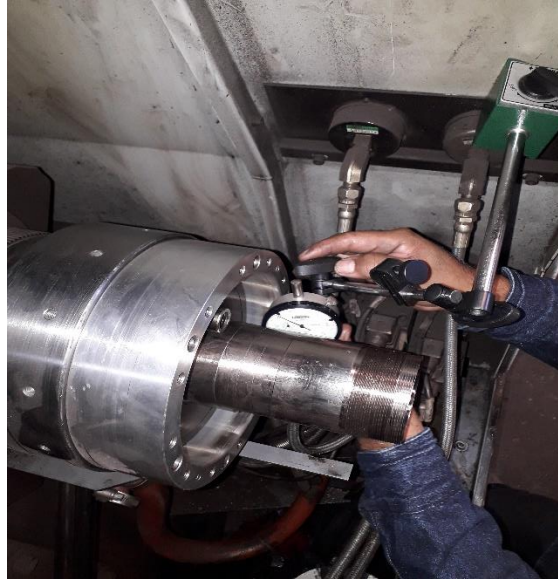
Imagen 2.1.- Posicionamiento de calibrador

En la **Imagen 2.1** Muestra el posicionamiento del calibrador de caratula para realizar la medición de desbalanceo en las caras internas de la brida final, ya que al analizar las caras externas de las bridas arrojaba mediciones que no coinciden con las de la flecha de transmisión.

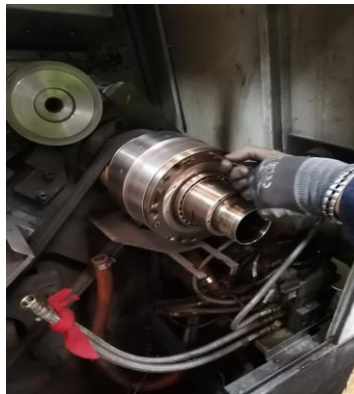
Imagen 2.2.-Desacoplamiento mecánico de flecha

En la **Imagen 2.2** se puede observar el desmontaje mecánico del mecanismo de la flecha de transmisión para su inspección visual y detallada, durante la cual no

se encontraron defectos estructurales en las partes involucradas.

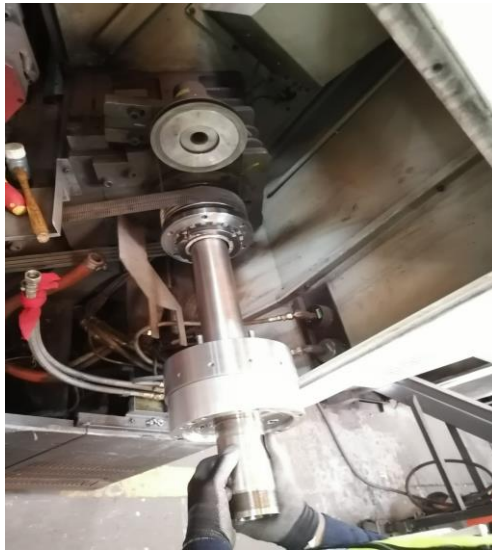
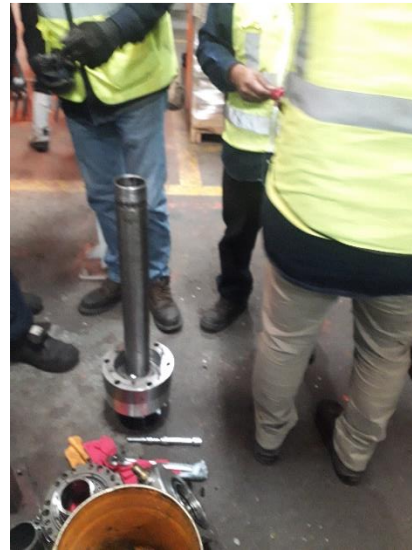
Imagen 2.3.- Desacoplamiento de mecanismo

En la Imagen 2.3. Se observa el desacoplamiento del mecanismo. Esto para realizar las mediciones de cada parte de manera individual en el taller de maquinado para llevar a cabo el desbaste de los componentes de manera precisa. Una vez que se logró discernir las dimensiones que causaban conflicto se realizó el maquinado de precisión para el balanceo del mecanismo.

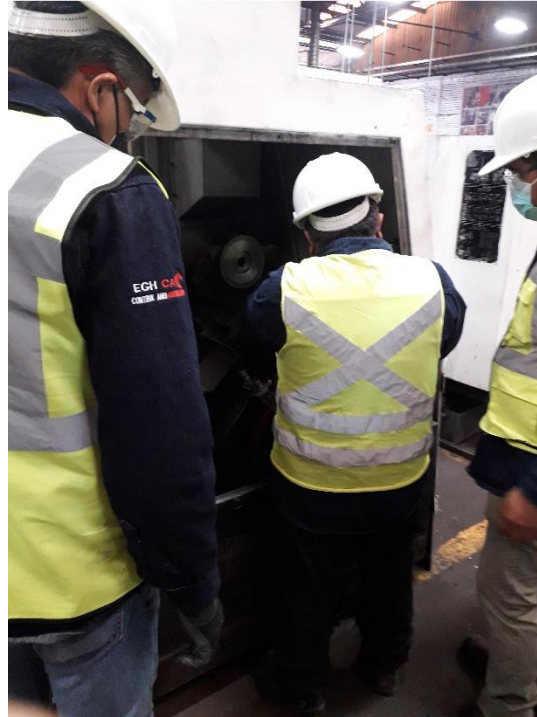
2.4.- Montaje de mecanismo

En la Imagen 2.4. Se observa el desacoplamiento del mecanismo. Una vez que se analizó y corrigió cada componente se llevó a cabo la instalación del mecanismo para ver su comportamiento con el sistema.

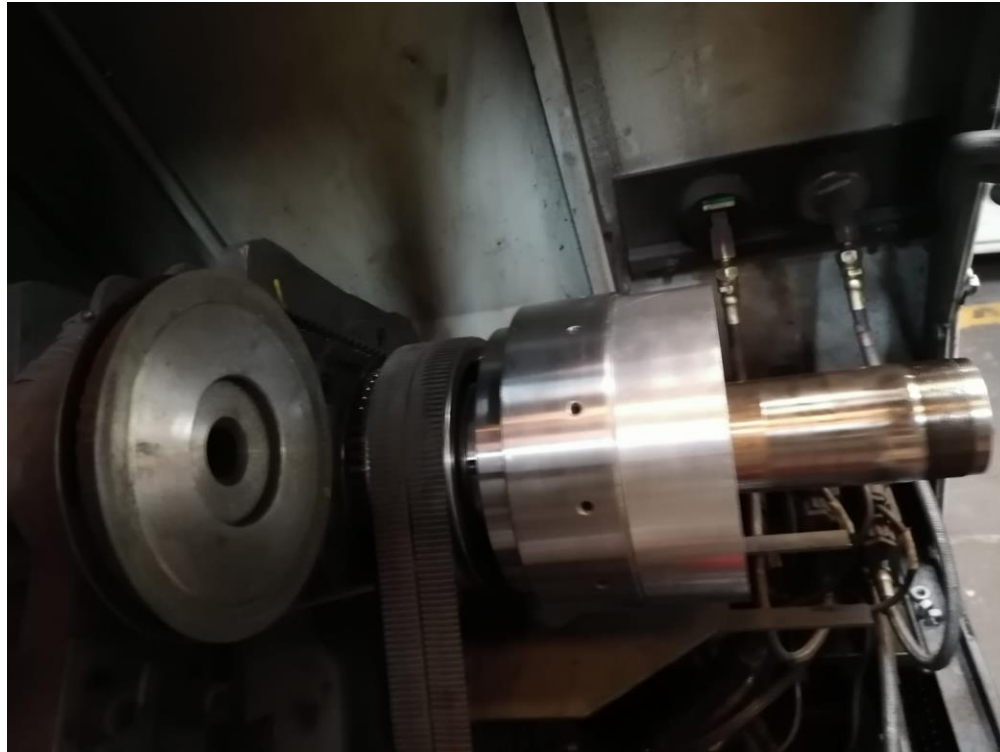
Imagen 2.5.-Sistema acoplado a banda de transmisión

En la Imagen 2.5 Se muestra el sistema acoplado a la banda de transmisión mecánica, durante la inspección se encontró la banda en un estado medio de vida, y el sistema recibiendo las señales de accionamiento de manera correcta.

Se mostró un balanceo correcto de los componentes independientes, haciendo una buena interacción en la flecha de transmisión, sin embargo, una vez acoplado mecánicamente al sistema se mostró un desbalance con el calibrador de carátula, dando entrada a una nueva inspección la cual deberá ser a partir del cabezal principal y corroborar el estado y funcionalidad de las cuñas, con base en esto considerar el cambio de cuñas inmediato para el balanceo correcto del sistema completo.

- A la brevedad posible realizar el cambio de cuñas de eje principal, esto porque hay componentes que ya fueron descartados de dimensiones erróneas, siendo las cuñas una parte crucial dentro del desbalance encontrado.
- Revisión de sistema completo desde el cabezal
- Para que el equipo trabaje correctamente se recomienda que el personal de arranque de equipo sea el más experimentado con la máquina, debido a que su conocimiento del equipo sería de gran ayuda para dejarla preparada para los siguientes turnos, donde solo implicaría darle seguimiento de operación al siguiente turno.
- Dar mantenimiento preventivo controlado al equipo con el fin de que este funcione de manera correcta y así evitar alarmas y paros del equipo durante el funcionamiento de los mismos, en especial a los tableros de control y fuerza del sistema.
