23/06/2022

**Reporte Técnico: Migración del sistema de control de Rectificadora Chevalier**

El centro de rectificación Chevalier ubicado en el área de herramientas en planta 4 presentó una avería debido a una falla en la computadora central, la cual era el modelo Syntec Baby-1. Teniendo en cuenta que se trataba de un microprocesador dañado demasiado antiguo, se propuso la migración del sistema de control a una tecnología nueva de marca HNC electric. En el presente documento se hace una descripción general del análisis llevado a cabo para la migración.

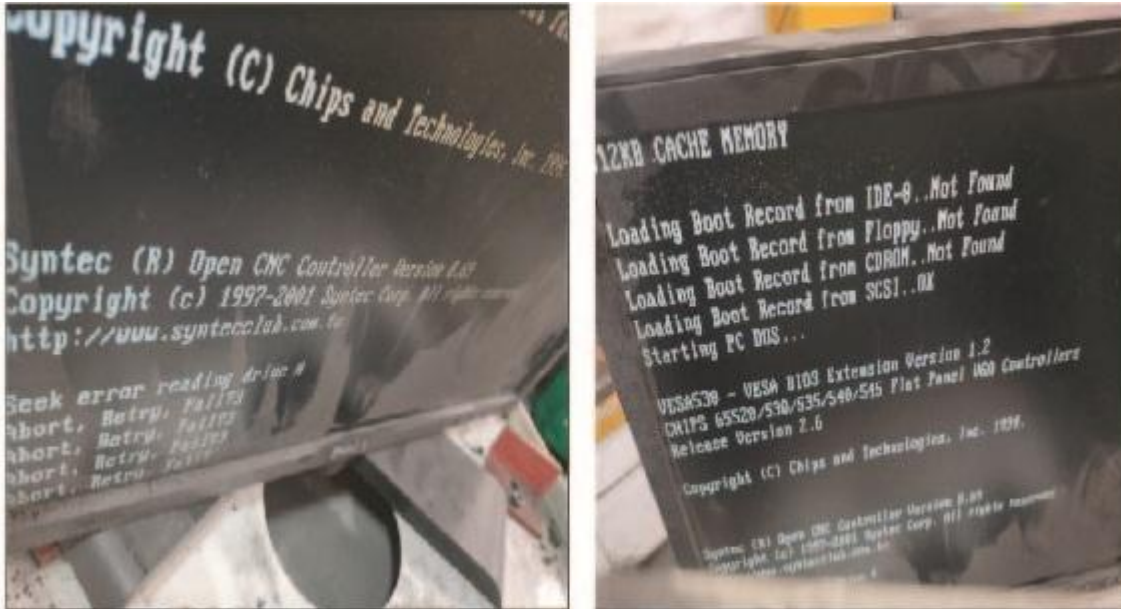
Imagen 2.0.-Falla en tarjeta Bios de CPU

En la Imagen 2.0 se puede observar la falla presentada en la unidad central de procesamiento, dicha falla se define como irreparable, ya que el daño encontrado fue en un chip de tecnología descontinuada, por lo que se procedió a ejecutar la migración total del sistema de control de la máquina, la CPU Syntec baby-1 fue reemplazada por el PLC HCM-TN de HNC electric y los módulos I/O 32x32y-TP y 20x20y-TN

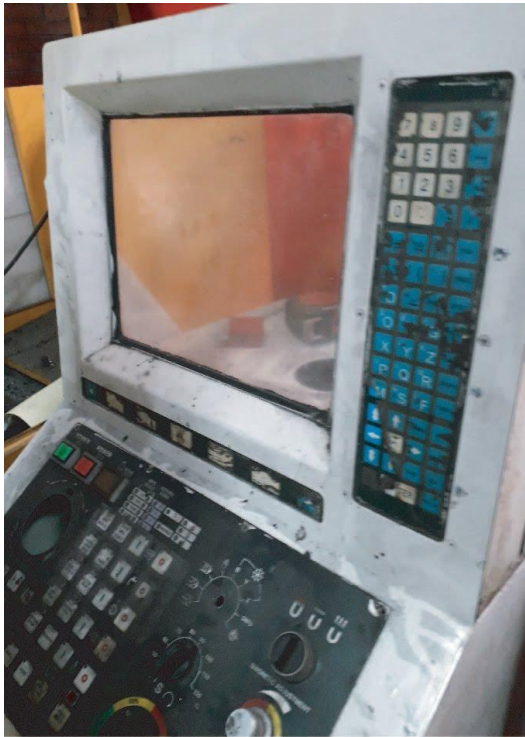
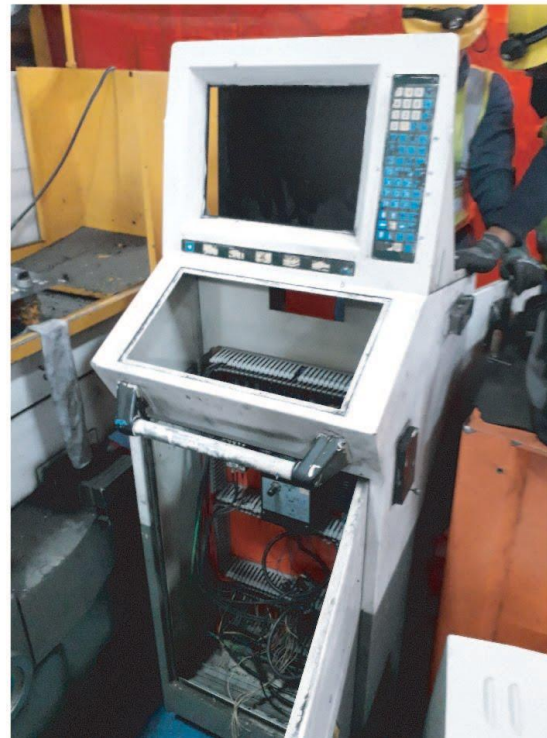
**Imagen 2.1.- Mantenimiento correctivo al sistema**

La **Imagen 2.1** muestra cómo se realizó el mantenimiento correctivo de los componentes del sistema de rectificación, empezando por la verificación del par de apriete de las conexiones, limpieza de tapas de tableros, tapas de canaletas, platina y carcasa de la maquinaria, esto con espuma desengrasante especializada de uso industrial de marca NCH. Limpieza de terminales de conexión y cableado con dieléctrico desplazador de humedad marca NCH.

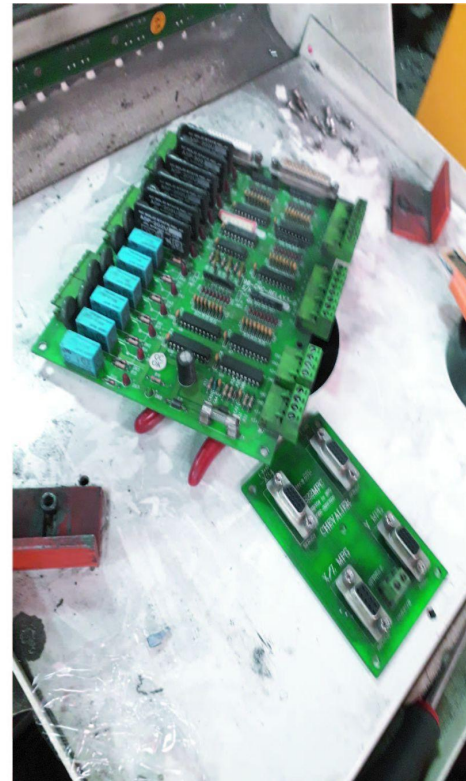
Imagen 2.3- Antes y después de tarjeta de salidas

El personal calificado realizó el desmontaje mecánico de las tarjetas electrónicas para su correcta limpieza con desplazador de humedad NCH.

El desmontaje se realizó con la debida precaución y con el fin de poder visualizar el funcionamiento por dentro para tener certeza en el diagnóstico de reutilización.

**En la imagen 2.3.** se evidencia el desmontaje, este desmontaje permitió conocer la interacción específica del mecanismo, una vez que se pudo visualizar cada uno de los componentes se detectó los actuadores del sistema y posteriormente cablear las señales necesarias para el funcionamiento óptimo del nuevo sistema.

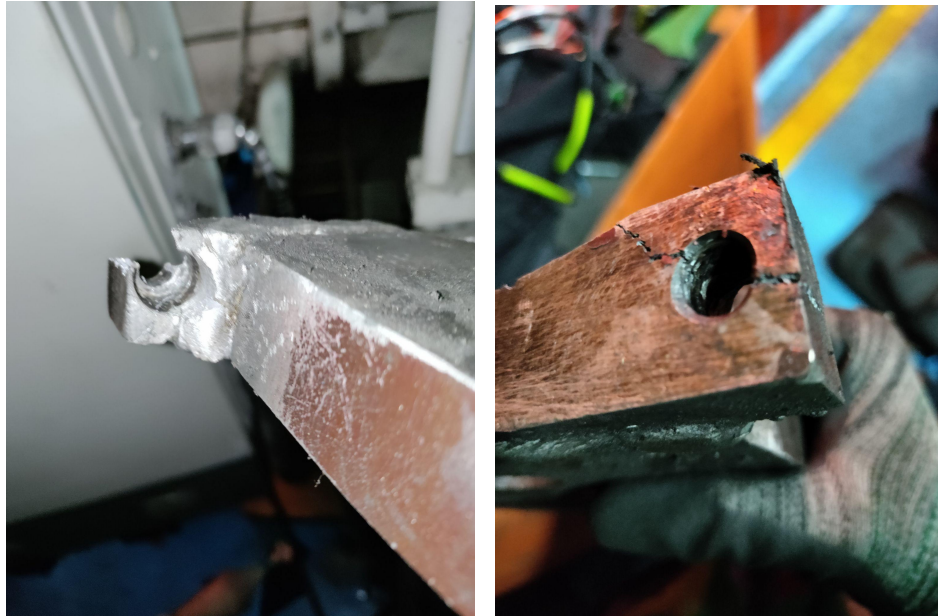
**Imagen 2.4.- Inspección visual de componentes mecánicos**

En la imagen 2.4. se lleva a cabo la inspección visual. Al llevar a cabo la inspección visual del mecanismo de la máquina se detectaron discrepancias entre los componentes, al encontrar esta estructura de soporte dañada no lograba la correcta sujeción para poder accionar la retroalimentación del eje Z del sistema.

Por lo que se recurrió a pedir apoyo a planta para que la pieza fuera sustituida para poder obtener la señal de Home de dicho eje y la señal de límite por medio de limit switch's integrados en la estructura final del eje Z.

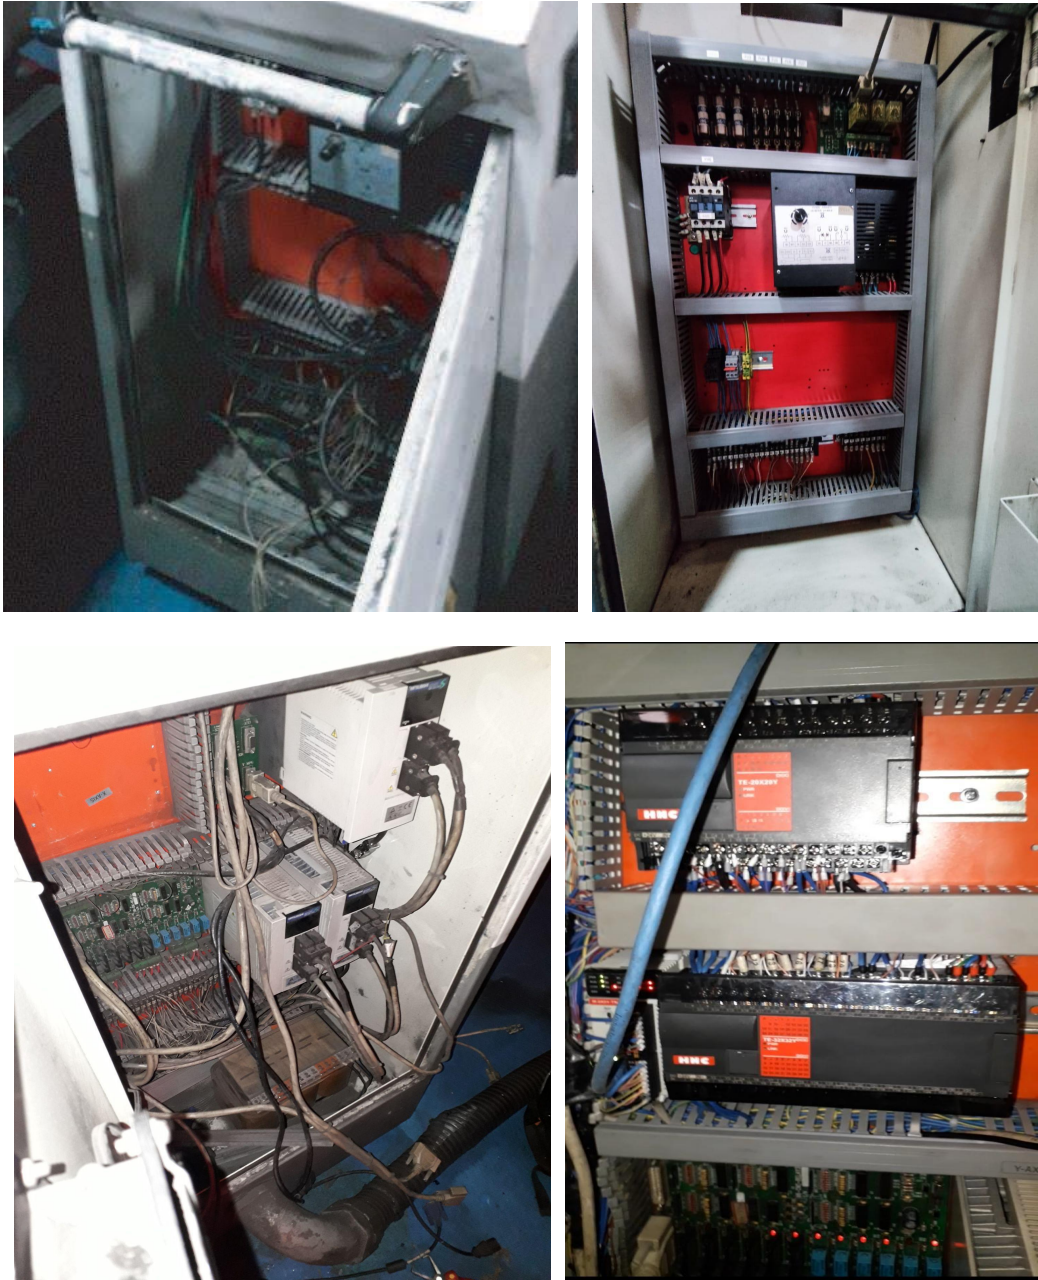
Imagen 2.5.- Antes y después de tableros de control

En la imagen 2.5.- se muestran los resultados finales de los tableros de control

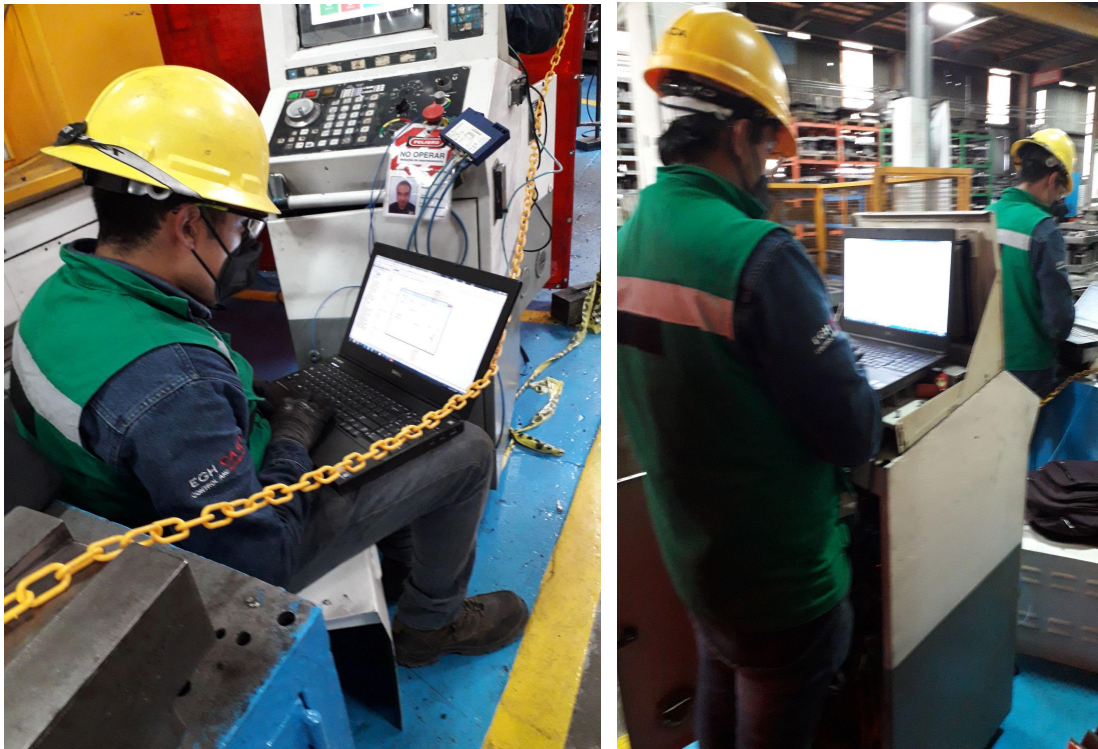
**Imagen 2.6.- Programación de PLC y HMI**

**En la imagen 2.6** La programación del controlador lógico programable y la Interfaz Hombre - Máquina se realizó de manera en conjunto para poder realizar las pruebas de funcionamiento de los componentes con las señales de control suministradas por el PLC.

Las pantallas principales de la HMI fueron rediseñadas con respecto a las originales ya que se buscó obtener la misma filosofía de la operación pero con funcionamiento mayormente optimizado.

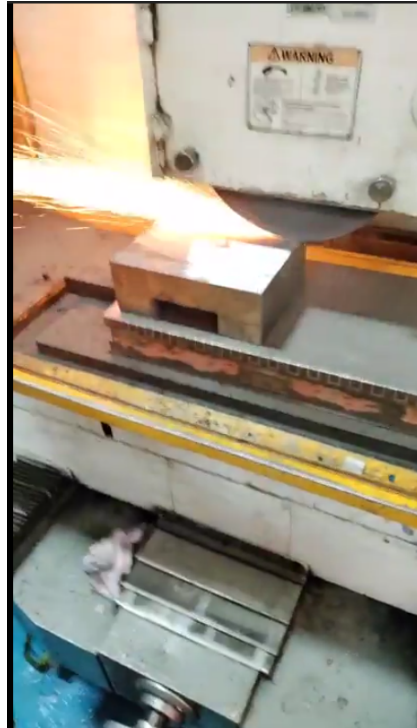
**Imagen 2.9.- Rectificado correcto de pieza**

**La imagen 2.9.** Muestra el proceso de rectificación de la herramienta, de manera óptima y sin novedad de alarmas en el sistema. El resultado final del trabajo concluyó con la reparación correcta del sistema, el cual volvió al funcionamiento inicial permitiendo seguir con la producción de las piezas en beneficio de la planta.

**En la imagen 2.9** Se muestra el resultado del refrentado en la prueba de puesta en marcha, con esto se puede comprobar el funcionamiento correcto de la máquina a nivel software.
